**AZIENDA OSPEDALI RIUNITI
MARCHE NORD - PESARO**
*Responsabile Rischio Amianto (R.R.A.)
P.I. Roberto Bruschi*

**Corso di formazione - Informazione
sul Rischio Amianto e sulle procedure
di sicurezza in Azienda**

**P.I. Roberto Bruschi
Responsabile Gestione Rischio Amianto**

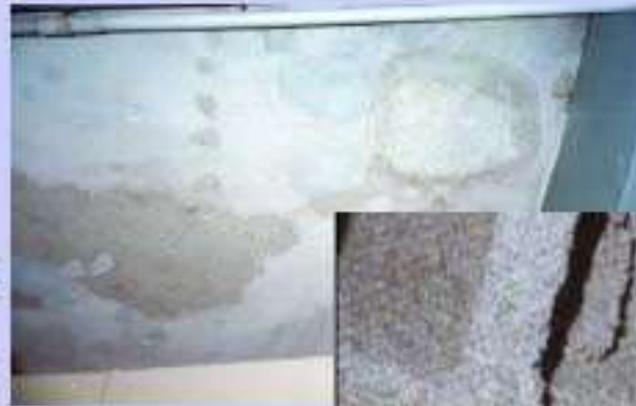
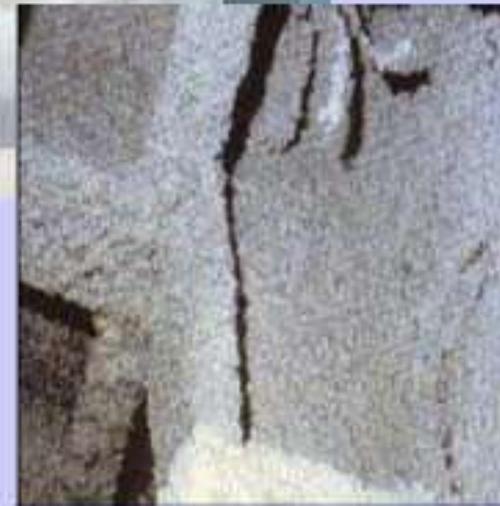
⇒ **Friabili :**

*materiali che possono essere sbriciolati o ridotti in polvere con la semplice pressione manuale.
(definizione proposta dall'EPA nel 1982)*

I materiali friabili possono facilmente liberare fibre di amianto, per la scarsa coesione interna, se sottoposti a sollecitazioni meccaniche esterne (pressione manuale, urti, correnti d'aria, infiltrazioni d'acqua, vibrazioni, ecc.) e nel corso di interventi di manutenzione.

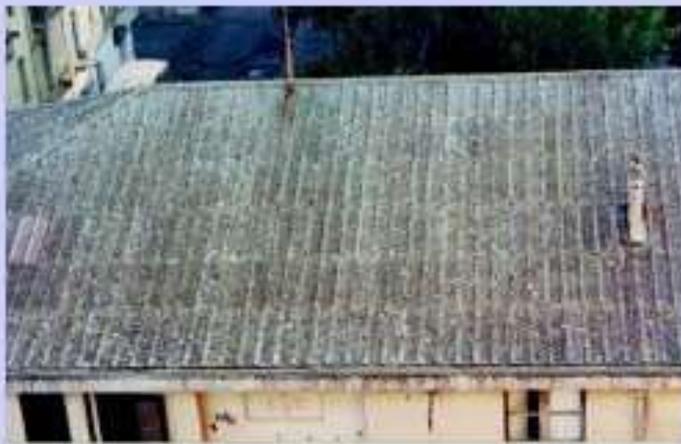
⇒ **Compatti:**

materiali duri che possono essere sbriciolati o ridotti in polvere solo con l'impiego di attrezzi meccanici (dischi abrasivi, frese, trapani...)

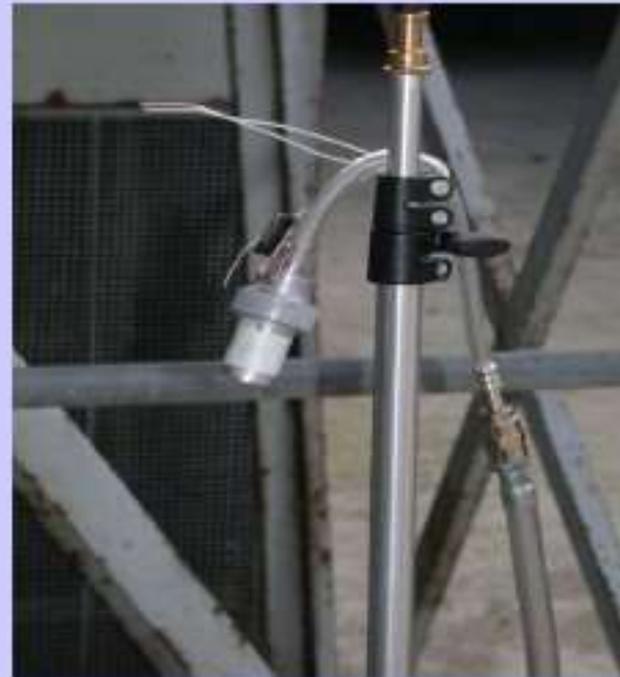
2 f/L misurate in SEM

20 f/L misurate in MOCF

SEM (Scanning Electron Microscope): microscopio a scansione elettronica

MOCF: Microscopia Ottica in Contrasto di Fase

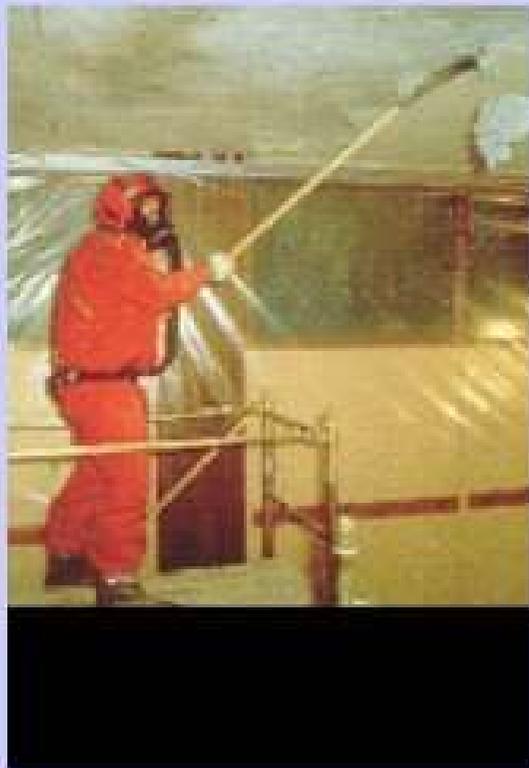
VANTAGGI

- Elimina l'amianto
- Non occorre un programma di controllo e manutenzione

INCONVENIENTI

- Alto rischio di contaminazione per interventi scorretti
- Alto rischio per i lavoratori addetti
- Occorre un materiale sostitutivo
- Produzione di rifiuti tossici

INDICAZIONI

- Può essere attuata in quasi tutte le circostanze
- E' indicata in condizioni di grave ed esteso degrado del materiale

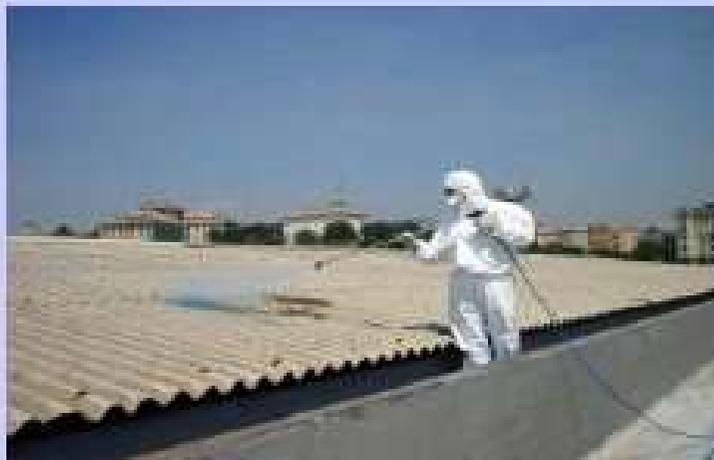
INCAPSULAMENTO

(Trattamento dell'amianto con prodotti penetranti o ricoprenti le cui caratteristiche prestazionali sono descritte nel DM del 20/8/99)

VANTAGGI

- Riduce il rilascio di fibre
- Costo minore rispetto alla rimozione
- Non occorre un materiale sostitutivo
- Non si producono rifiuti tossici

INCONVENIENTI

- L'amianto rimane e potrebbe risultare necessario rimuoverlo in un tempo successivo
- Rischio di distacco per l'aumento di peso del rivestimento
- Occorre attuare un programma di controllo e manutenzione
- Può essere necessario ripetere l'intervento

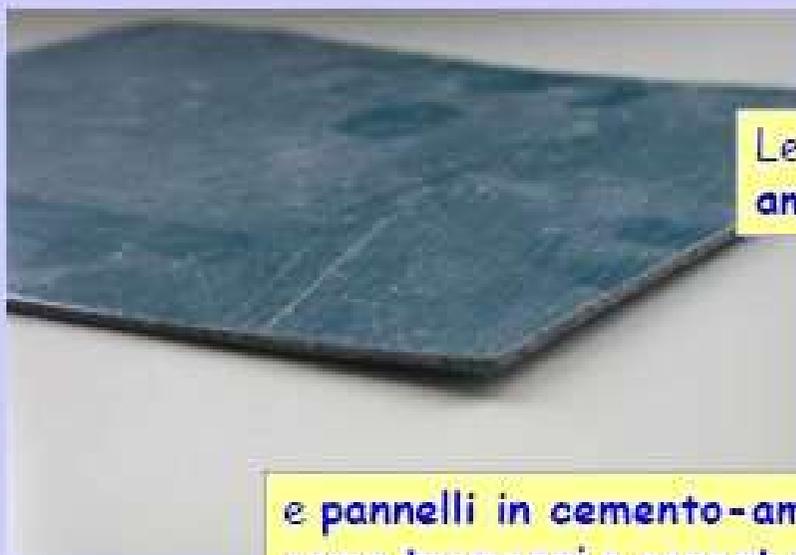
Le scuole avevano **pavimenti in vinil-amiante**

e **pannelli in cemento-amiante** usati come tramezzi e coperture.

◆ In presenza di **pavimenti vinilici**, la dispersione di fibre di amianto era trascurabile anche quando il pavimento era molto deteriorato.

◆ Anche in presenza di **lastre in cemento-amianto utilizzate come coperture**, le concentrazioni di fibre aerodisperse erano al di sotto del limite di rilevabilità sia se le lastre erano in buono stato di conservazione sia se presentavano evidenti rotture.

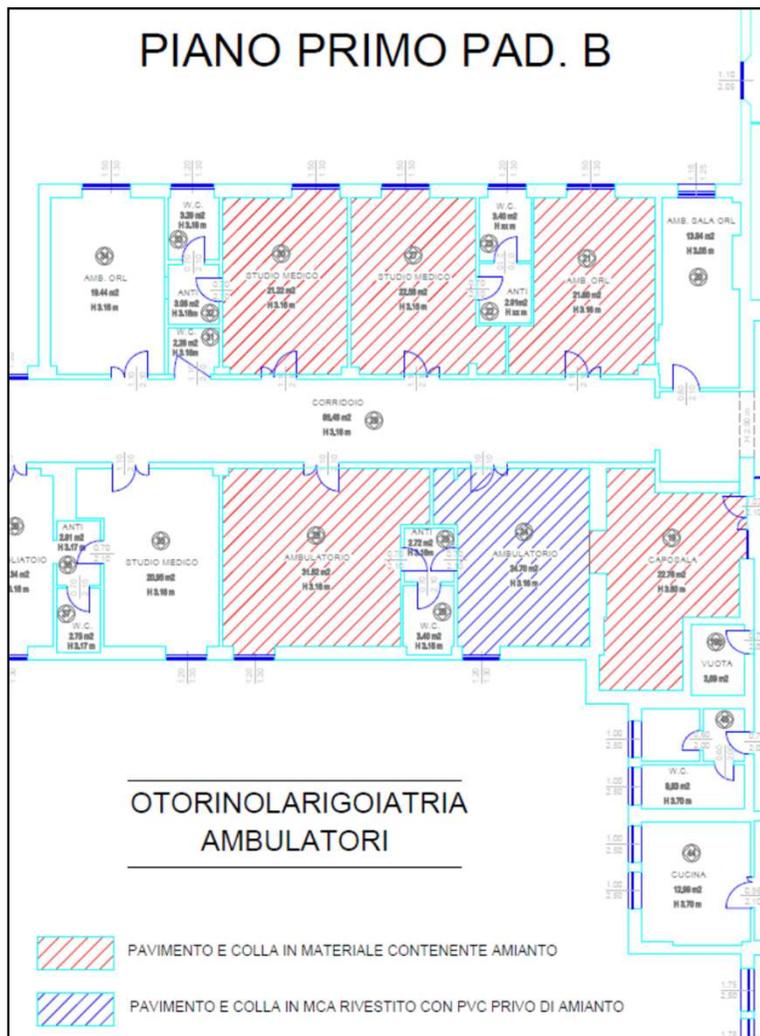
PIANO PRIMO PAD. B

La stanza "ambulatorio otorinolaringoiatria" del Padiglione B 1° piano, il cui pavimento risultava danneggiato nella scorsa valutazione, ha subito un intervento di bonifica mediante copertura con pavimentazione in PVC priva di amianto, pertanto anche in questo ambiente si riscontra una classe di rischio bassa.
